Asbestinventarisatetest

Henri D'Hontstraat 1, 8700 Tielt

Attestnummer : 20230405-000447.000

Uitgegeven op : 05.04.2023

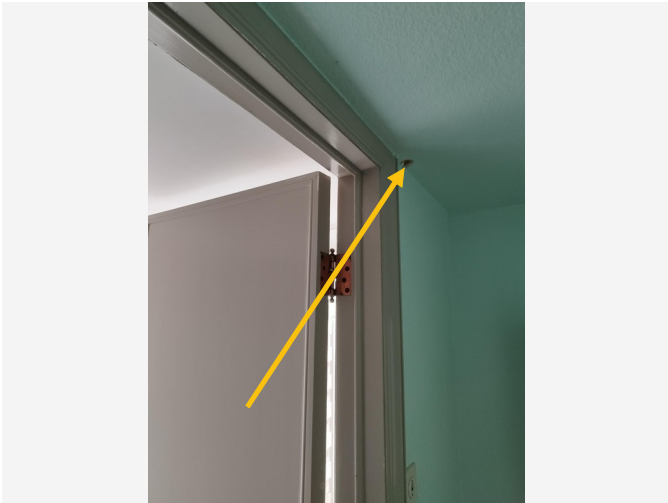
Overzichtsfoto

Detailfoto

Geen asbest

#	Type	Referentie	Resultaat
1.1	Mengmonster	mm02	Geen asbest

Beschrijving	Pleister plafond
Omgeving	Binnen
Primaire drager	Plafond

Bindmiddel van materiaal	Gips - kalk
Gebondenheid op basis van bindmiddel	Niet-hechtgebonden
Hoeveelheid (oppervlakte - dikte - aantal)	• 240,00 m ² - 0,40 cm - 1 stuk
Totaal volume	0,96 m ³
Identificatiemethode	Vaststelling met monstername
Destructieve handeling voor identificatie	Nee

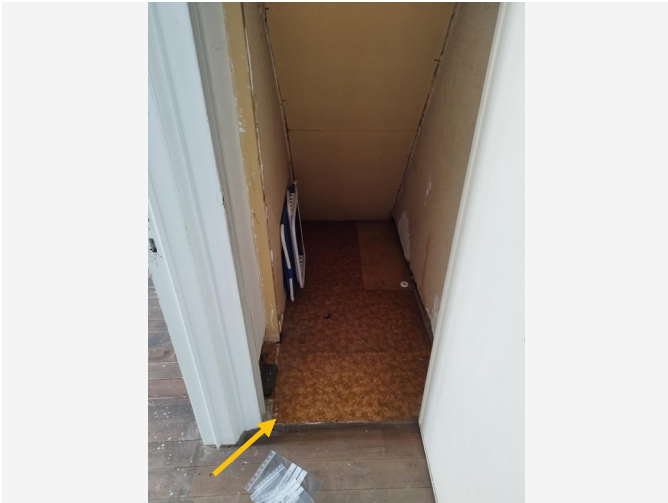
Overzichtsfoto

Detailfoto

Geen asbest

#	Type	Referentie	Resultaat
2.1	Mengmonster	mm03	Geen asbest

Beschrijving	Vinyl
Omgeving	Binnen
Primaire drager	Vloer
Bindmiddel van materiaal	Karton - papier - viltachtig

Gebondenheid op basis van bindmiddel	Niet-hechtgebonden
Hoeveelheid (oppervlakte - aantal)	• 2,00 m ² - 1 stuk
Totale oppervlakte	2,00 m ²
Identificatiemethode	Vaststelling met monstername
Destructieve handeling voor identificatie	Nee

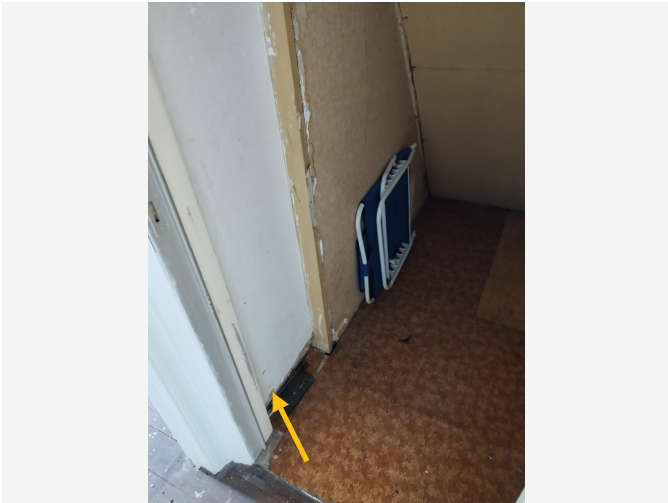
Overzichtsfoto

Detailfoto

Geen asbest

#	Type	Referentie	Resultaat
3.1	Mengmonster	mm01	Geen asbest

Beschrijving	Pleister muur
Omgeving	Binnen
Primaire drager	Binnenwand

Bindmiddel van materiaal	Gips - kalk
Gebondenheid op basis van bindmiddel	Niet-hechtgebonden
Hoeveelheid (oppervlakte - dikte - aantal)	• 850,00 m ² - 0,40 cm - 1 stuk
Totaal volume	3,40 m ³
Identificatiemethode	Vaststelling met monstername
Destructieve handeling voor identificatie	Nee
